**STANOVISKO STATIKA K STAVU KONŠTRUKCIÍ  
GARÁŽÍ NA PAPRAĐOVEJ UL., II.ETAPA  
V BRATISLAVE**

Investor: Združenie vlastníkov garáží,  
Papraďová ul. II.etapa, Bratislava

Ev. číslo: 15075

Dátum: november 2015

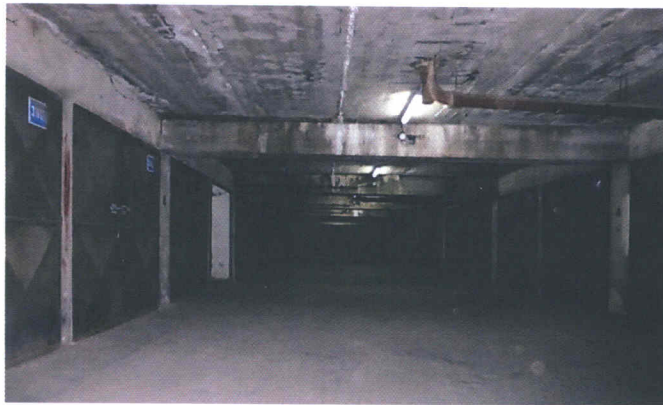
Objekt je trojloďový. Obe vonkajšie lode sú prestrešené, vnútorná loď slúži ako príjazd do jednotlivých garáží - obr.1. Táto časť objektu je jednopodlažná.

Obr. 1 - Pohľad na vnútorný trakt garáží

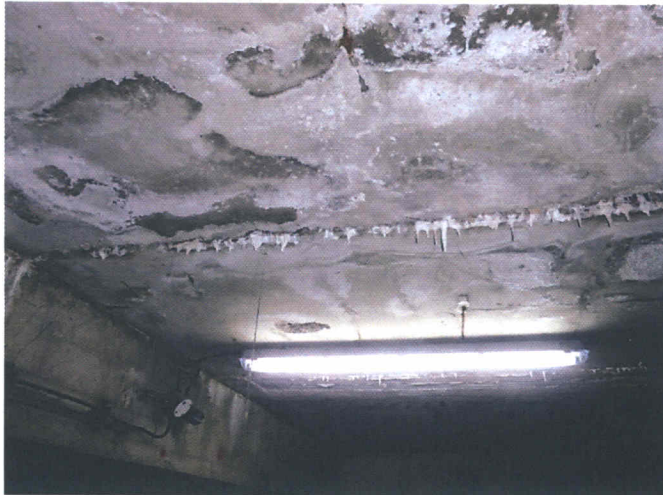
- vyzrážané soli zo železobetónu sú viditeľné na početných miestach - obr. 2

Obr. 2 - Stopy po vyzrážanej soli medzi stropnými panelmi

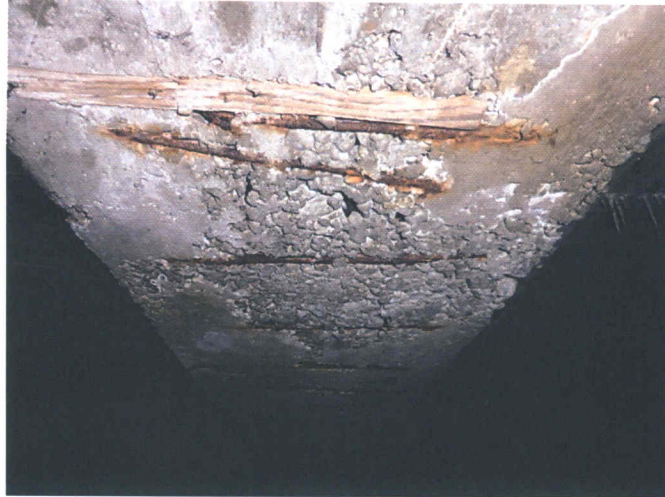
- železobetónové konštrukcie sú namáhané zrážkovou vodou, pričom v zimnom období sa do železobetónu dostávajú aj zvyšky posypovej soli, ktorá pôsobí agresívne jednak na betón a jednak na oceľovú výstuž, ktorá pod vplyvom soli začína korodovať - obr. 3

Obr. 3 - Skorodovaná šmyková výstuž bez krytia

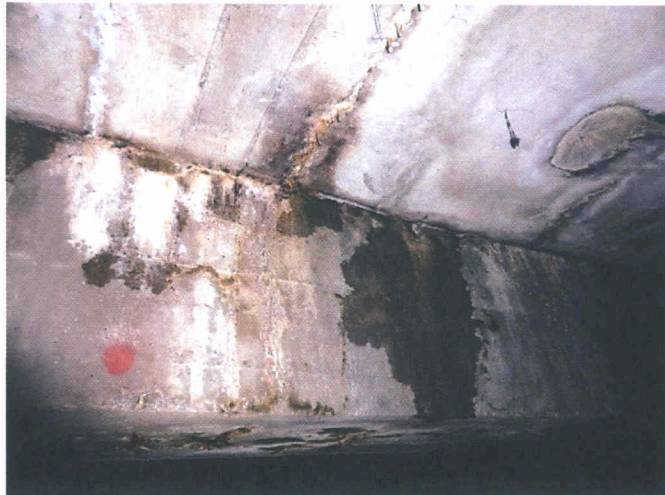
- prenikajúca voda spôsobuje poškodenie konštrukcie aj z vizuálneho hľadiska - obr. 4

Obr. 4 - Stopy po zatekaní na prievlaku a na stropnom paneli

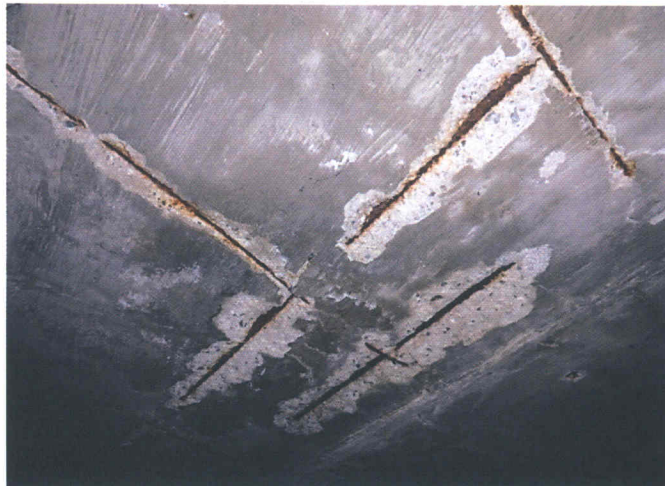
- viaceré strešné panely vnútorného traktu majú výstuž bez krytia, výstuž je značne skorodovaná - obr. 5

Obr. 5 - Skorodovaná výstuž bez krytia - strešný panel

Nosné železobetónové konštrukcie majú vážne poškodenie, spôsobené kombináciou nepresného a nekvalitného zhotovenia, pôsobenia vody a ostatných klimatických vplyvov. Korozívne úbytky betonárskej výstuže - hlavnej výstuže a šmykovej výstuže strešných panelov a najmä prievlakov sú značné.

Výstuž panelov aj prievlakov nemá miestami žiadne krytie betónom, čím sa prenikajúca voda dostáva k oceľovej výstuži a spôsobuje jej koróziu.

Námatkovo kontrolované korozívne úbytky výstuže počas obhliadky boli 1-2 milimetre.

Odporúčam, aby majiteľ zabezpečil statické posúdenie hlavných nosných prvkov garáží a zároveň návrh sanácie poškodených častí podľa výsledkov odbornej prehliadky a posúdenia. Jedným z predpokladov úspešnej sanácie je zabránenie prenikaniu vody k nosným konštrukciám.

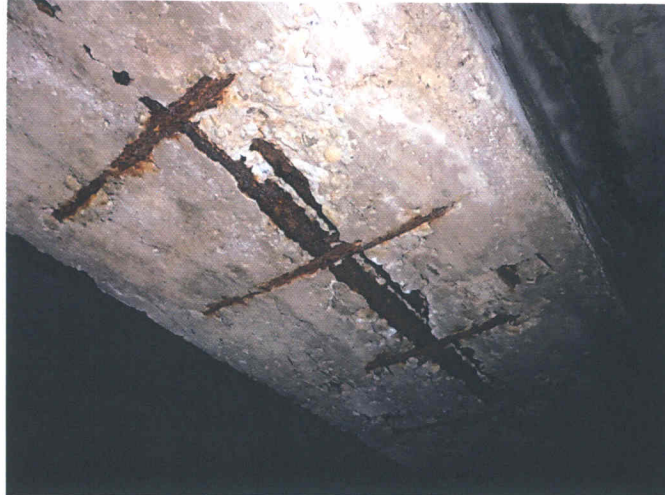
- hlavná výstuž prievlakov stropu je na viacerých miestach bez krytia a značne skorodovaná - obr. 6

Obr. 6 - Skorodovaná hlavná aj šmyková výstuž bez krytia - prievlak

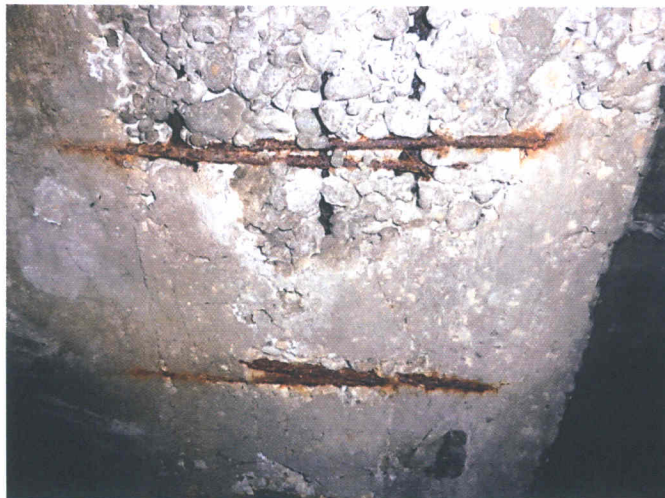
- šmyková výstuž (strmene) prievlakov stropu je na viacerých miestach bez krytia a značne skorodovaná - obr. 7

Obr. 7 - Skorodovaná šmyková výstuž bez krytia - prievlak

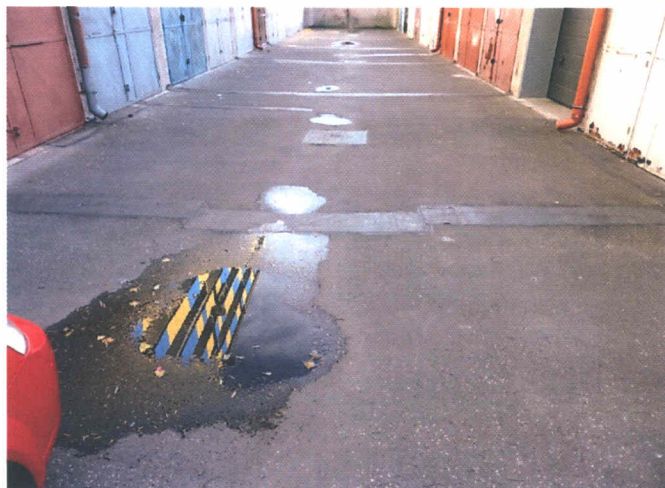
- počas zimného obdobia je navlhnutá konštrukcia namáhaná cyklami zmrazovania a rozmrazovania, čím sa výrazne znižuje životnosť nielen nosnej konštrukcie, ale tiež vrchných vrstiev átria (betónová mazanina) - obr. 8.

- príjazdová plocha nie je správne vyspádovaná, voda po daždi neodteká do vpustov - obr. 8

Obr. 8 - Neodtečená voda zo strechy vnútorného spodného traktu

Prestrešenie átria zabezpečí odvedenie zrážkovej vody do kanalizácie. Nosná konštrukcia garáží bude v suchom režime, čím sa jej trvanlivosť a funkčnosť výrazne predĺži.

Výrazne sa zlepší tiež situácia vrchnej vrstvy - betónovej mazaniny, ktorá je najmä v zimnom období namáhaná zmrazovacími cyklami.

**Z hľadiska predĺženia trvanlivosti a funkčnosti nosných konštrukcií odporúčam navrhované prestrešenie zhotoviť.**

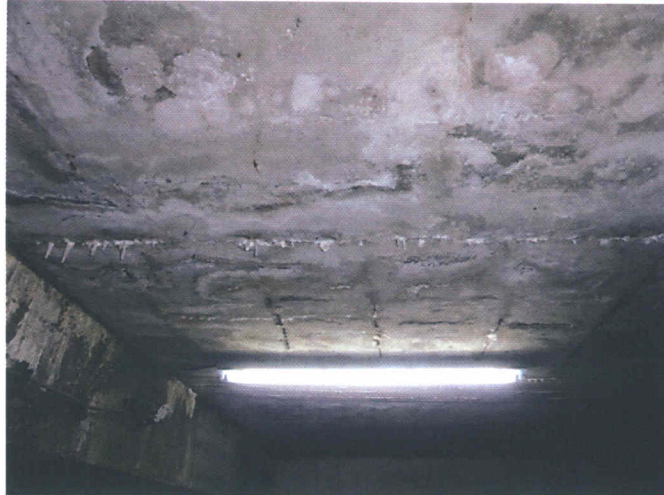
- prenikanie vody do konštrukcie môže spôsobiť poruchu elektrických vedení a zariadení, prípadne zranenie osôb - obr.9.

Obr. 9 - Voda okolo elektrického vedenia a svietidiel
